# Energetische Gebäudemodernisierung

## Mehrfamilienhaus mit Zweischalenmauerwerk

Zwei Mehrfamilienhäuser aus den 1970er-Jahren wurden mit Massnahmen an der Gebäudehülle energetisch saniert. Damit konnte die Energieeffizienz um fünf Klassen verbessert werden.

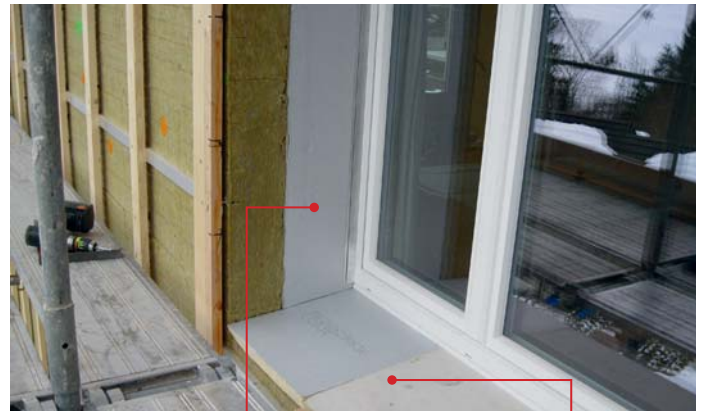
seitliche Leibungsdämmung

Fensterbankdämmung

30 mm starke, vlieskaschierte Polyurethandämmplatte mit sehr guten Wärmedämmeigenschaften verwendet. Im Vergleich zur Steinwollämmung, welche bei der Fassade verwendet wurde, ist die Dämmfähigkeit um etwa 20 Prozent besser. Auch der Bereich der Storenkästen und Fensterbänke wurde sorgfältig mit dieser Wärmedämmung verkleidet.

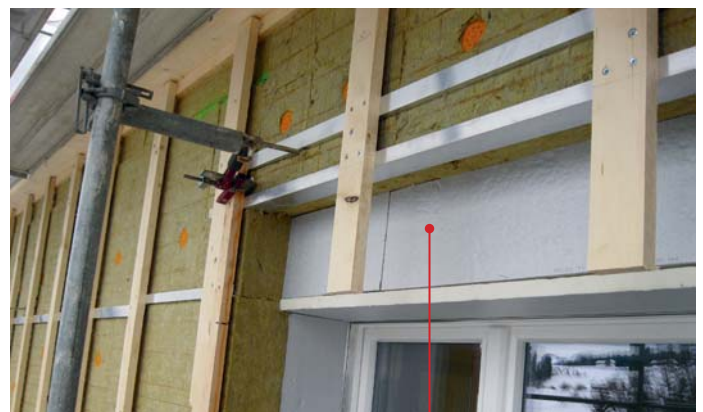
Rollladenkastendämmung
