# Energetische Gebäudemodernisierung

## Mehrfamilienhaus mit Zweischalenmauerwerk

Zwei Mehrfamilienhäuser aus den 1970er-Jahren wurden mit Massnahmen an der Gebäudehülle energetisch saniert. Damit konnte die Energieeffizienz um fünf Klassen verbessert werden.

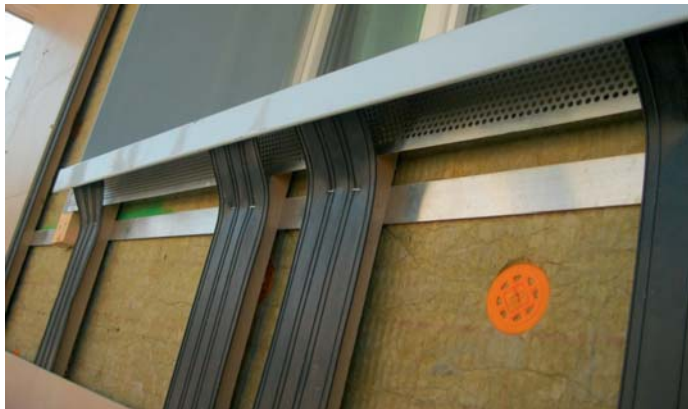
## Aussenwand

Das bestehende Zweischalen-Mauerwerk wurde mit einer 160 mm starken Aussendämmung in Steinwolle ergänzt. Die neu hinterlüftete Aussenverkleidung benötigt wenig Unterhalt. Zusätzlich konnten gestalterische Aspekte mit den gewählten Materialien und Farben verbessert werden. Die Aussendämmung in Steinwolle, die für einen optimalen Wärmeschutz sorgt, wurde mit Kunststoffdübeln befestigt. Unter den Stößen der Fassadenverkleidungsplatten sind Fugendichtungsbänder in Gummi angebracht, damit durch die offenen Fugen eindringendes Meteorwasser ungehindert abfließen kann. Vogelschutzgitter bei allen Hinterlüftungsöffnungen, unterhalb der Fenster, verhindern, dass sich Vögel einnisten, und gewährleisten eine effiziente Hinterlüftung. Alufensterzargen werten das Fassadensystem optisch wie auch in Bezug auf die Langlebigkeit auf.

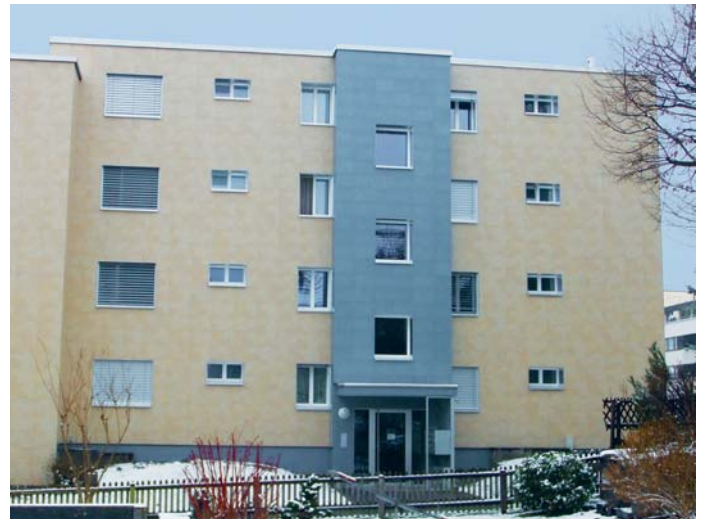
Die Fassadenverkleidung mit Feinsteinzeugplatten ist robust, langlebig, unterhaltsarm und gestalterisch prägend. Die Beschränkung auf lediglich äussere Sanierungsarbeiten bewirkte, dass die Bauten während der ganzen Bauphase bewohnt werden konnten. Mit dem Aussendämmsystem konnten Bauteilübergänge sorgfältig und aufeinander abgestimmt ausgeführt werden. Die relativ kompakte, einfache Gebäudegeometrie begünstigte eine kurze Bauphase.
